# Možnosti boje s motolicí oční u ryb

# Poruchy a opravy hrází rybníků a malých vodních nádrží související se zvýšenými průsaky

Václav David a,b

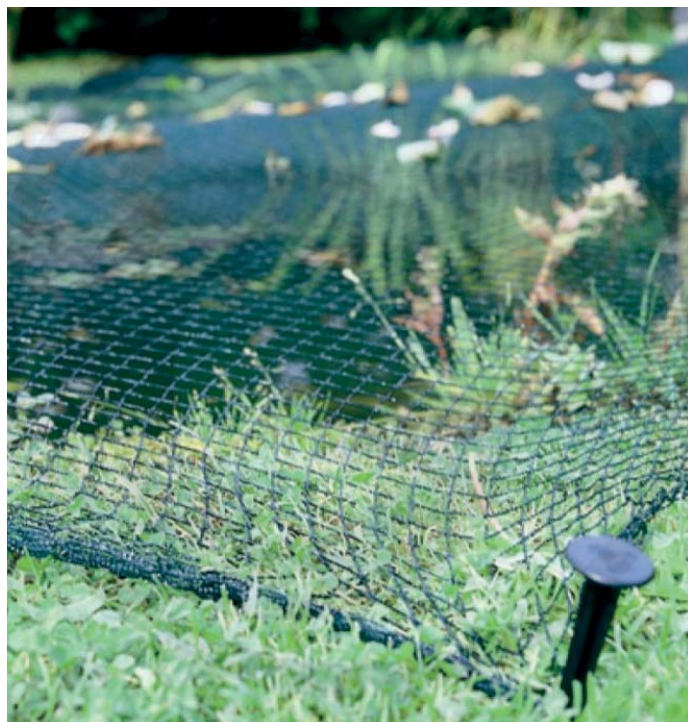
Obr. 1: Zakrytí menších rybníků ochranou sítí (Foto: E. Zusková).

Na menších rybníčkách je proti průniku ptáků možné instalovat ochranné sítě o velikosti ok cca 5x5 cm a napnout je nad hladinu. Ochrana však není 100%, protože výkaly ptáků se s vajíčky motolice mohou do vody dostat už jen při samotném přeletu vodní plochy. Rybožravé ptáky je také možné plašit. Účinnost tohoto opatření je však velmi nízká.

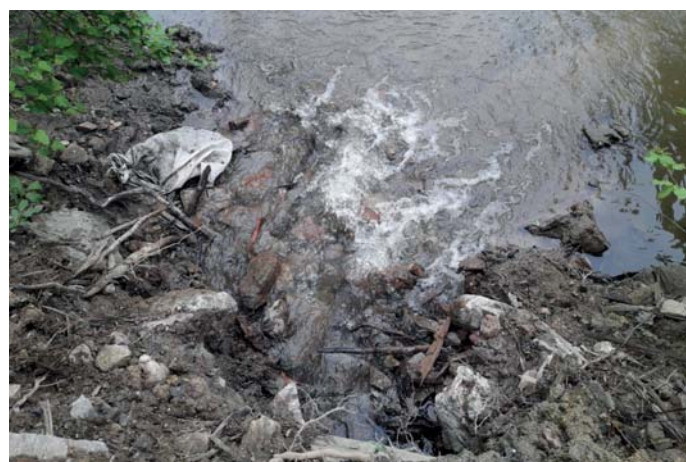
Obr. 1: Výtok vody unikající ze Zámeckého rybníka u zámku Červená Lhota.

V případě preferenčního průsaku dochází k lokalizovanému nárůstu proudění zemním tělesem, které může nastat jak v samotném tělese hráze, tak v místech styku zemního materiálu s jinými konstrukcemi. V prvním případě může být příčinou nárůst matričního proudění v důsledku sufoze, deformace hráze z různých příčin či může být proces iniciován živými organismy (kořeny stromů, vodní živočichové apod.). Ve druhém případě se jedná o proudění podél konstrukcí spodních výpustí, bezpečnostních přelivů apod., ke kterému může dojít z různých příčin. Preferenční průsak (pozn. aut.: v anglické literatuře je tento jev označován jako „piping“) je velmi nebezpečnou poruchou, u které může dojít k velmi rychlému rozvoji a náhlé havárii hráze, jak demonstruje katastrofa na Bílé Desné ze září roku 1916 (pozn. aut.: příčiny havárie byly komplexnější, ale jako případ rychlého rozvoje lokálního průsaku je tato katastrofa velmi ilustrativní). Specifickým případem lokalizovaného úniku vody z nádrže jsou pozůstatky původních potrubí spodních výpustí, které byly mnohdy i před relativně dlouhou dobou nahrazeny novými objekty. Příkladem tohoto problému je Zámecký rybník u zámku Červená Lhota, kde problémy s úniky vody (Obr. 1 a 2) nastaly až po odtěžení sedimentu, který do té doby fungoval v podstatě jako těsnění.

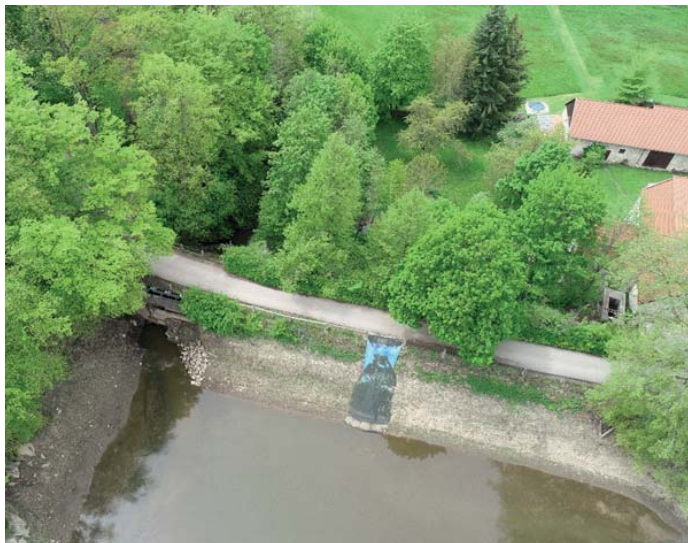
**Obr. 2:** Pohled na návodní stranu hráze Zámeckého rybníka u zámku Červená Lhota s aplikovaným provizorním řešením.

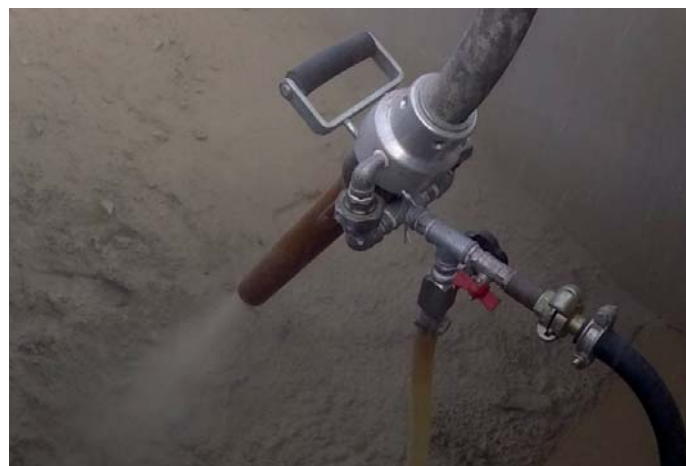
**Obr. 4:** Experimentální ověření funkčnosti stříkané bentonitové vrstvy bylo provedeno na modelu hráze v reálném měřítku.

Alternativou zeminového přísypu na návodním líci je aplikace těsnění v podobě bentonitové vrstvy nebo tzv. biosealingu. Princip biosealingu je založen na působení bakterií produkujících biopolymerní látky nebo uhličitán vápenatý, díky čemuž dochází k utěšňování pórů v zemině hráze. Tato metoda byla pilotně aplikována na zemní hrázi Hornického rybníka (Pařílková et al., 2017). Bentonity představují skupinu jílových minerálů vyznačujících se mimo jiné významnou bobtnavostí a velmi nízkou propustností. Díky tomu mohou zajistit potřebnou těsnost i prostřednictvím velmi tenké vrstvy. Té však není možno snadno dosáhnout běžnými technologiemi. Z toho důvodu byla na půdě Fakulty stavební ČVUT vyvinuta technologie nástřiku bentonitu (Obr. 4). Jedná se o obdobu technologie stříkaného betonu, přičemž pro tento účel byla vyvinuta speciální aplikační tryska a vhodný bentonitový granulát (David et al., 2020a). Výhoda této technologie spočívá i ve skutečnosti, že ji lze použít i na nerovný povrch. Metoda byla ověřena na modelech hrází v reálném měřítku a prokázala velmi dobré těsnící vlastnosti aplikované vrstvy (David et al., 2020b). S ohledem na vlastnosti bentonitu však takováto vrstva není schopná odolávat vnějším vlivům a je zapotřebí ji opatřit nějakou ochranou (např. filtry a opevnění, případně vrstva zeminy s filtry a opevněním). Funkčnost technologie byla experimentálně ověřena na modelu hráze v reálném měřítku (Obr. 5).

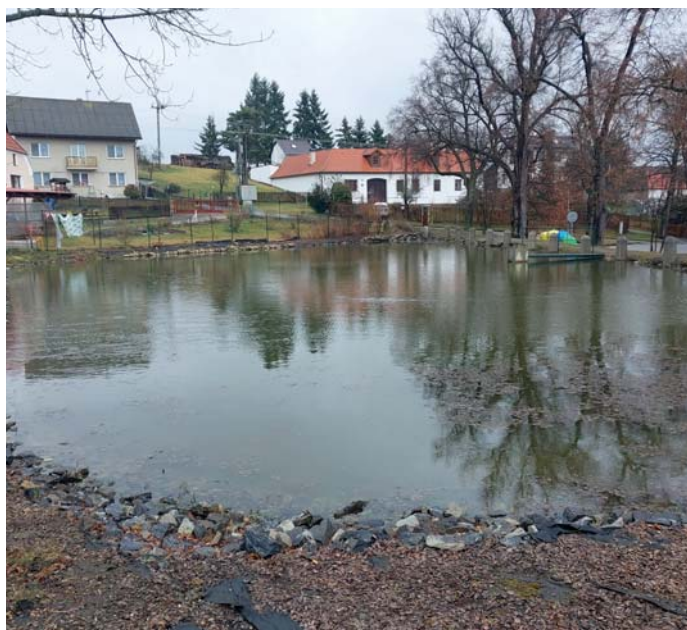
Obrázek 1: Zájmová lokalita

Nedaleko Vodňan se nachází jedna malebná vesnička, v jejímž katastru je i několik rybníků. Ten, který bude středobodem tohoto vyprávění, je z nich nejmenší. Má plochu 0,11 ha, objem vody činí kolem 1000 m<sup>3</sup> (obr. 1). Přítok je velmi slabý a vychází z pramene, který sbírá vodu z ovocného sadu ve svahu nad rybníkem. Jinak se jedná o intravilánový rybníček, do něhož byla léta sváděna i část komunálních odpadních vod z obce. To se ale nedávno změnilo. Nádrž byla kompletně odbahněna, hráz i výpustné zařízení byly opraveny a kanalizační vpusti se odklonily jinak.

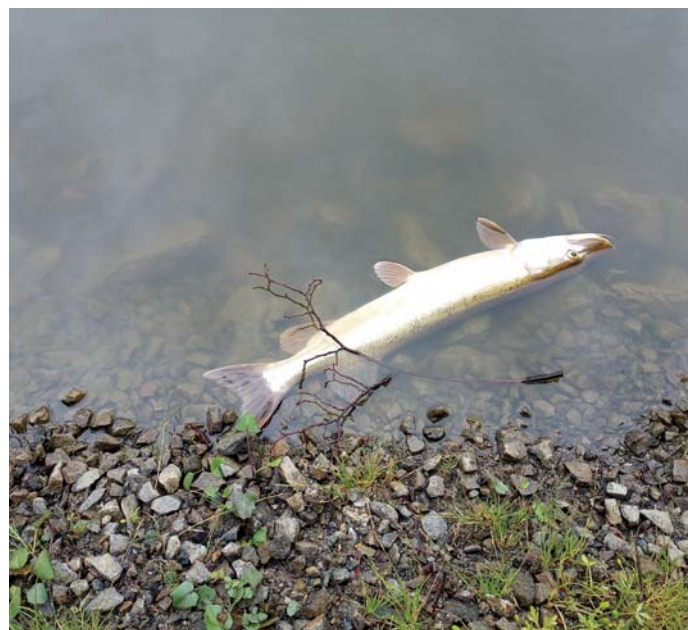
Obrázek 2: Úhyn

Na konci května 2022, tedy tři roky od nasazení, se zde ale odehrál dramatický úhyn asi 3/4 obsádky, tedy kaprů, amurů, štik (obr. 2). Pozorovány byly i úhyny drobných rybek. Lokalitu jsem tedy po delší době urgentně navštívil se snahou zachránit, co se dá. Bylo chladno, zataženo a několik dní poprchávalo. Při místním šetření dosahovala teplota vody této mělké nádrže 18,2 °C, hodnoty rozpuštěného kyslíku měřené oximetrem v 80 cm hloubce činily pouze 0,23 mg/l (2,4 %), u hladiny to bylo 0,28 mg/l, průhlednost vody měřila 35 cm. Vodivost dosahovala na místní podmínky nezvykle vysoko – 527 µS/cm (oproti obvyklým 200 µS/cm). Hladina měla podezřele našedlou blýskavou barvu, značící značné bakteriální oživení. Další parametry vody se blížily normálu. PH jsem změřil 7,3 a množství amoniaku vycházelo 0,13 mg/l NH<sub>4</sub><sup>+</sup>. Pro jistotu byl proveden také test toxicity vody na dafniích bez pozorovaného úhynu. Těsně u břehů bylo kyslíku díky nárostům řas a rozsivek na kamenech o pár setin víc. Zde se také drželi a troubili přeživší obyvatelé rybníka, kterým se jejich domov stával smrtícím vězením bez možnosti úniku. Deficitní kyslíkový režim se snažili místní dobrovolní hasiči okamžitě řešit čerpáním vody pomocí elektrického kalového čerpadla umístěného pod hladinou, přičemž vodu nechávali z hadice přepadat přes požerák do rybníka. Efekt byl nulový. Přítok do rybníka byl velmi slabý a nádrž prakticky neprotékala.

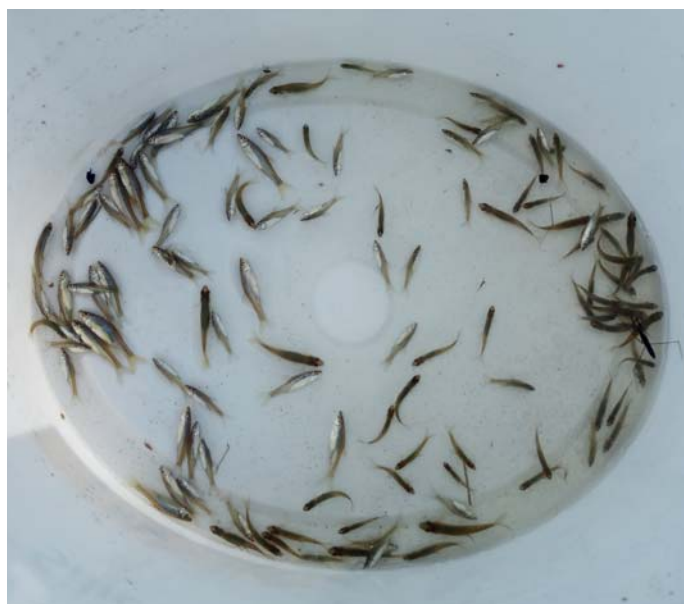
Obrázek 4: Obrovské množství střevlíčky východní

Fytoplankton nádrže byl tvořen de-facto monokulturou drobnovláčkatých sinic (zejména *Planktothrix* sp., *Limnithrix redekei*, *Aphanizomenon klebahnii*). I při hodnocení zooplanktonu mě zaujala dramatická změna oproti poslední návštěvě. Zooplankton byl velmi řídký a velmi drobný. Tvořily ho prakticky jen nálevníci a ojediněle vířníci rodu *Brachionus* (obr. 3). Pro tuto nesrovnalost s očekávanou strukturou rybního společenstva jsem několikrát hodil do mělkých částí nádrže drobnou vrhací síť. Výsledek byl dramatický, na každý hod jsem ulovil kolem 100 střevlíček východních (obr. 4). Střevlíčky plavaly převážně v krajích nádrže, některé troubily. Tím se vysvětlil viník kompletního prožrání zooplanktonu do takto jemných frakcí. To by kapr ani při největším úsilí v žádném případě nedokázal. Obří biomasy střevlíček lze pravděpodobně označit za klíčový faktor vedoucí i k vlastnímu úhynu obsádky. Jak se do nádrže dostaly, není jasné, nicméně vysazené štiky evidentně nezvládly uregulovat masu množící se drobotě. Střevlíčky všechno s výjimkou malé biomasy drobných vířníků a nálevníků zkonzumovaly. Nedostatečně přikrmované kapři proto ve zběsilé honbě za bílkovinami přerývali dno sem a tam ve snaze najít poslední zbytky konzumovatelného zoobentosu – pakomáry či nitěnky nebo i pomalejší střevlíčky. Zákal vody se tak zvýšil, průhlednost se snížila a „turbidní“ sinice neměly žádnou konkurenci pro svůj rozvoj. Monokultura velké biomasy sinic je sama o sobě poměrně nestabilním společenstvem se sklony k náhlým kolapsům. K těm může dojít po rychlém ochlazení nebo změně počasí (zataženo, deštivo), která trvá více dní. Ať už se sinice rozpadnou nebo jen dočasně přestanou fotosyntetizovat, důsledky pro ekosystém bývají fatální. Produkce kyslíku silně klesne a jeho odběr se naopak zvýší. Jiné zelené organismy, které by zvládly kyslíkový propad kompenzovat, třeba vodní rostliny, tu zpravidla nebývají. A to byl i případ zájmového rybníčku.

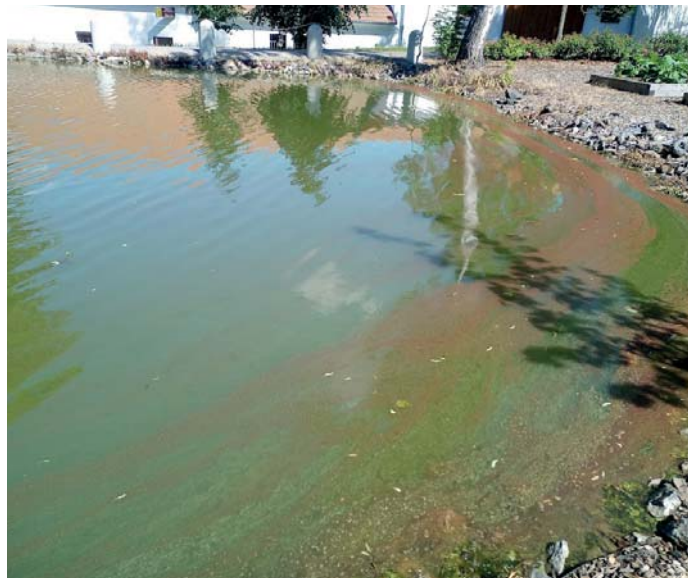
Obrázek 5: Hladinový povlak krásnoočka krvavého

Po dvou týdnech od události se navíc na hladině začaly tvořit červené povlaky krásnoočka krvavého (*Euglena sanguinea*), jakožto indikátoru vysokého zatížení nádrže živinami (obr. 5). Veškeré úvahy o tajném intenzivním přikrmování ryb či hnojení nebo o ilegálním napojení kanalizace z okolních domů vyzněly naprázdno, byť bylo jasné, že tam „odněkud něco teče!“. Po kontrole všech králíkáren, kompostů a dešťových vpustí z okolních zahrad tak byl případ bez nalezení původu živin na několik týdnů odložen. Pan starosta byl zaúkolován, aby po možném zdroji pátral dál.

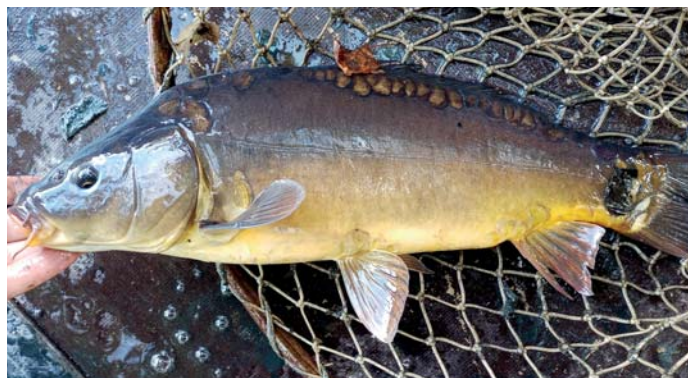
Obrázek 6: Hubený pětiletý kapr z výlovu

Rybník musel být pro eliminaci nežádoucích střevliček na podzim sloven. Asi dvacet kaprů kritickou událost přežilo, byli hubení, nemalou část svého života v rybníčku v konkurenci střevliček hladověli. Pět let věku a jen kolem 1,8 kg kusové hmotnosti mluvilo za vše (obr. 6).

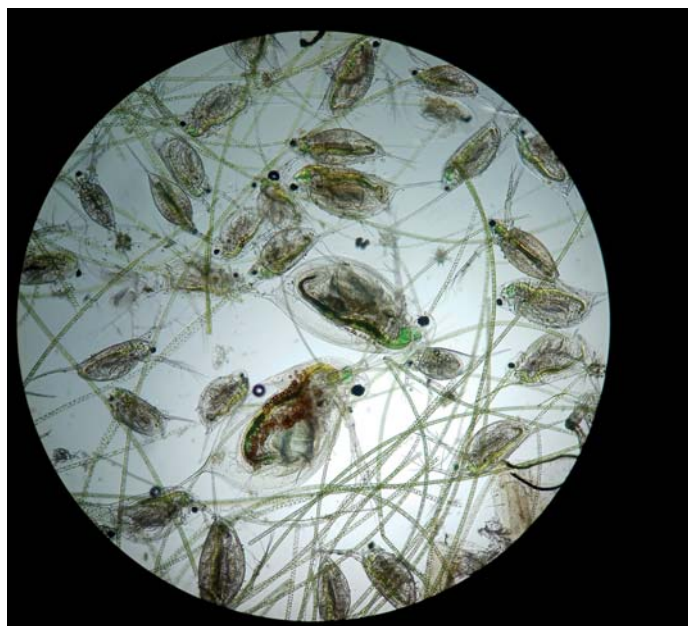
Obrázek 7: Střední dafniový zooplankton a šroubatky

Nádrž byla následující jaro 2023 po pomalém napuštění slabým přítokem opět nasazena. Úzkostlivě se ryby vybíraly hrubým keserem z bedny, aby se s kaprem nepřenesly žádné jiné nežádoucí rybky, typu ekosystémově destruktivní střevličky. V polovině dubna téhož roku vypadal rybník opět velmi pěkně. O samočištění a regulaci fytoplanktonu se zde starala velmi slušná biomasa středního dafniového zooplanktonu, která zároveň poskytovala vhodný potravní zdroj pro ryby (obr. 7). Průhlednost činila 43 cm, voda měla nazelenalou barvu a kyslík byl v důsledku ve sloupci rozptýlených krátkých vláken šroubatek vysoký (11 mg/l).

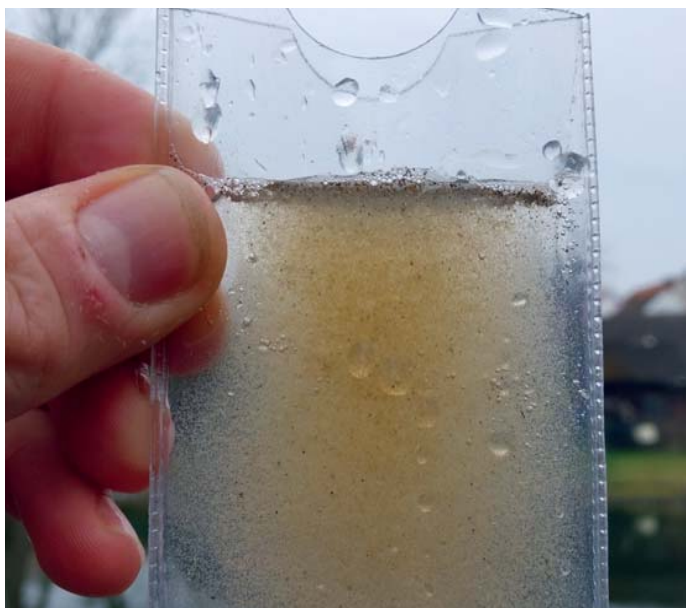
Obrázek 8: Velmi drobný zooplankton

V srpnu 2024 jsem lokalitu zase po delší době navštívil. Optimismus z příkladného restartu nádrže byl však tentam. Zooplankton byl velmi drobný, tvořený velkou biomasou vířníků a ojedinělými nedospělými buchankami, po dafních nebyly ani památky (obr. 8). Při hodu vrhací sítí jsem na jeden hod ulovil v průměru kolem stovky malých perlínů (obr. 9), jejichž počty doplňovali stejně malí karasi stříbrní a okouni...

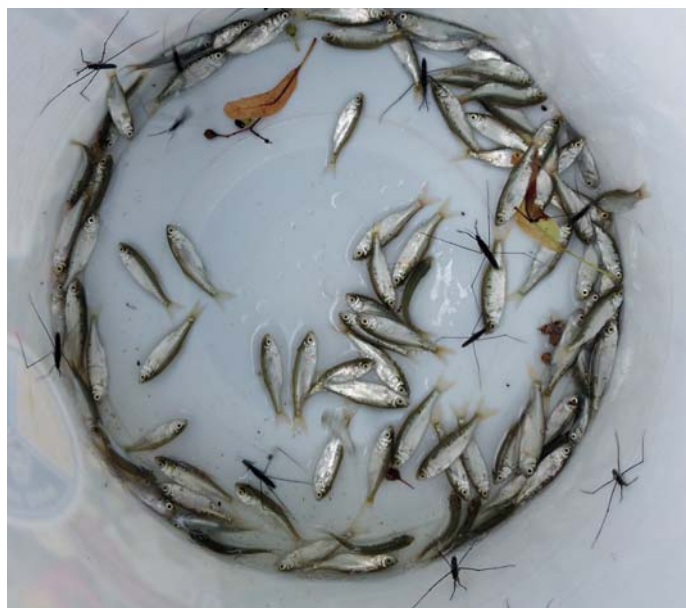
Obrázek 9: Velké množství malých perliňů
